# La lettre des Amis de Montluçon

Compte rendu de la séance mensuelle du 9 juin 2017

## LES PONTS-CANAUx SUR LE CANAL DE BERRY ET LA RESTAURATION DU PONT-CANAL DE VAUX

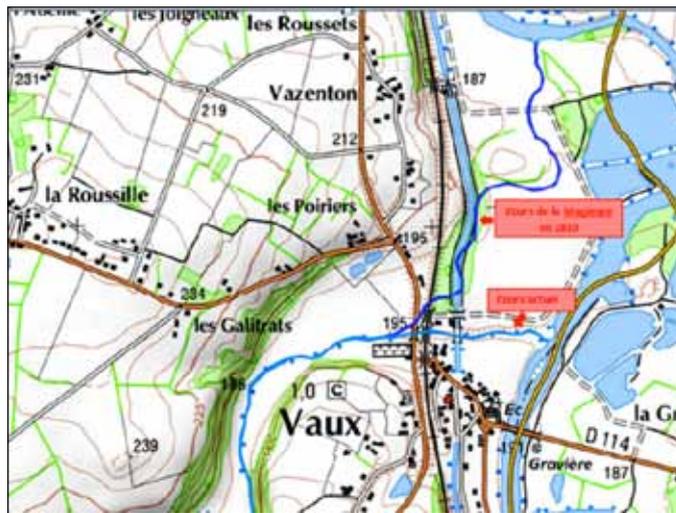
Fig. 3 : les tracés de la Magieure (Cl. carte IGN-Géoportail/J-P. Barbe)

Lors de la construction du pont-canal de Chantemerle, la rivière la Magieure a subi de profondes modifications. Auparavant son tracé réalisait des méandres pour se jeter dans le Cher à la hauteur du lieu-dit Les Roussets à Vaux (1 km au nord de l'actuel pont-canal). Si le tracé de la rivière avait été maintenu, il aurait fallu construire plusieurs ponts-canaux car le tracé du canal croisait à plusieurs reprises celui de la Magieure. Afin de faciliter la construction du canal et de gérer l'économie du projet, la solution choisie a été la modification du tracé de la Magieure.

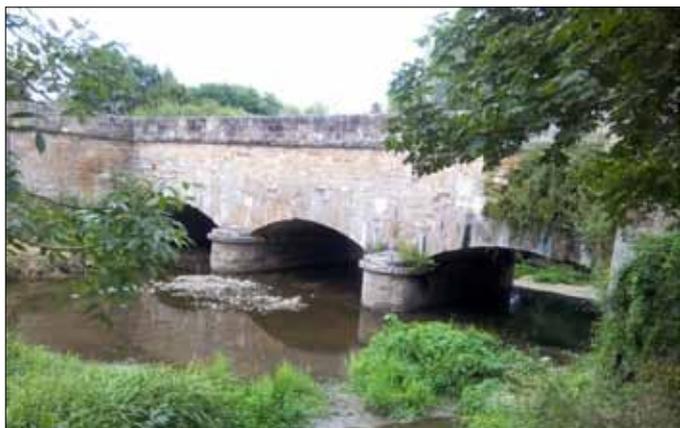
Fig. 2 : le pont canal de Chantemerle - Vaux (Cl. SIEMECB)

Le pont-canal de Chantemerle a une longueur totale de 27 m. Il possède trois arches en arc de cercle de 7 m d'ouverture et de 1 m de flèche. Elles reposent sur deux appuis d'extrémité appelés culées et sur deux piles intermédiaires de 1,83 m de hauteur et de 11,45 m de longueur. Ces dernières ont été construites dans le lit de la Magieure. L'ouvrage est fondé sur un radier en pierre de taille d'une trentaine de centimètres d'épaisseur soutenu par des rideaux de palplanches renforcés par des pieux en bois. Quatre perrés de chaque côté de l'ouvrage permettaient de stabiliser les berges. Ils n'existent plus actuellement.

L'ouvrage possède une cuvette de 4 m de largeur. Elle est comprise entre deux bajoyers de 2,50 m d'épaisseur. De part et d'autres de la cuvette sont présents des trottoirs de 2,15 m de largeur.

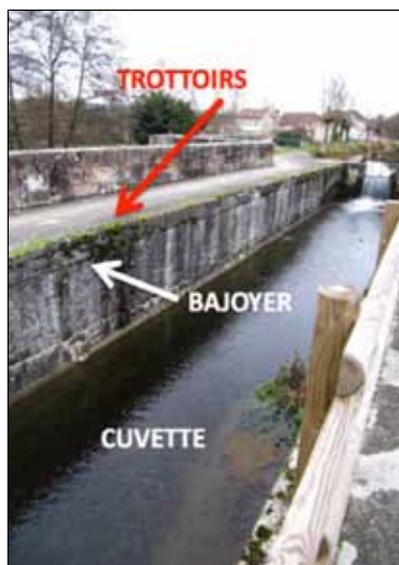
Fig. 4 & 5 : le pont-canal de Chantemerle et son vocabulaire (Cl. SIEMECCB)

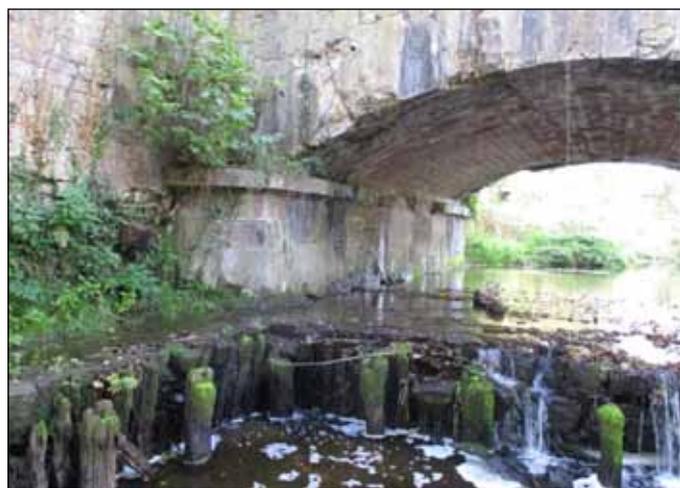
Fig. 6 : radier, pieux et palplanches du pont-canal de Chantemerle (Cl. SIEMECCB)

Les travaux concernant le radier consistent en la reconstruction de ses parties disparues, le renforcement de ses extrémités et la réalisation de protections anti-creusement dans la rivière la Magieure.

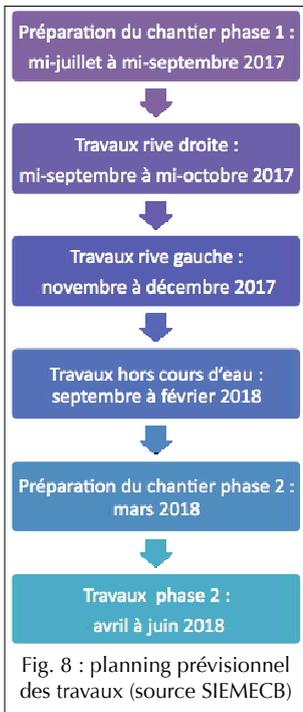
Fig. 8 : planning prévisionnel des travaux (source SIEMECB)

Actuellement, deux phases de travaux sont prévues : la réalisation des travaux de réparation et de réhabilitation du pont-canal, de l'écluse, la création d'une passe à poissons et des travaux concernant le bassin et l'aménagement touristique et paysager du site.
